Hermance - Secteur 2

fiche RAC-HER-1056

Recensement architectural du canton de Genève (RAC-2018). Chef de projet: Frédéric Python. Mandataires: Atelier Archipein et Karina Queijo. Auteurs: Angela Durruthy Colas Bédat, Francis Jacquier, Karina Queijo, Bruno Santos, Marikit Taylor, Catherine Theiller. Evaluation patrimoniale: commission scientifique de suivi, 1er février 2019. © Office du patrimoine et des sites.

Eglise d'Hermance - Rue de l'Eglise s.n. (bât.107)

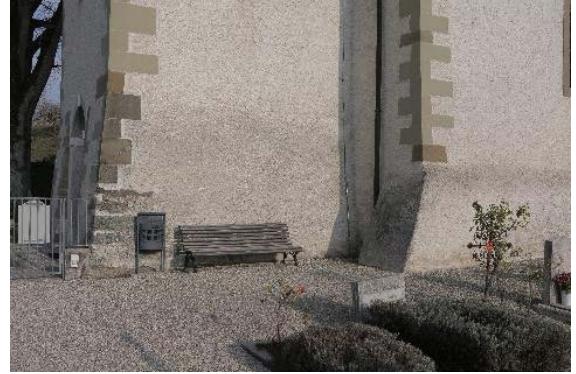
Vue de l'angle sud-ouest de l'église, base des murs du clocher-porche (à gauche) et de la nef (à droite)

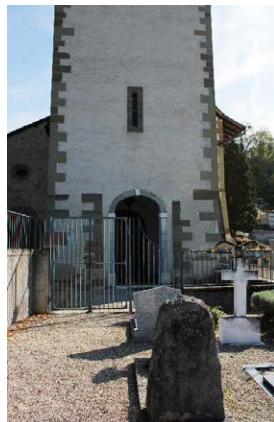
Détail clocher de section carrée, entrée à arc surbaissé, façade ouest

En 1679, grâce à Christine de France, fille du roi Henri IV, un nouveau chantier va grandement transformer l'église: toutes les chapelles architecturales excepté celle de la Visitation sont détruites, et la nef de l'église est reconstruite presque intégralement sur un plan légèrement plus étroit, dans sa moitié occidentale, que celui de la nef précédente (le mur nord est déplacé vers le sud: Bujard 1997; Schätti 2006); la moitié orientale remplace en revanche de larges pans des murs préexistants, ce qui explique la conservation des deux arcades menant à la chapelle de la Visitation, ou celle, au sud, aujourd'hui murée, menant anciennement à une chapelle également. Les trois travées de cette nef sont voûtées d'arêtes séparées par des arcs doubleaux retombant sur de larges piliers engagés; la clef de voûte de la travée centrale présente les armoiries de la bienfaitrice de l'église et la date de 1679 (Fontaine-Borgel 1888). La travée occidentale de la nef est occupée par une galerie divisée en trois travées, légèrement postérieure à ces travaux; un orgue y a été installé en 1987, à l'arrière duquel se trouve l'accès au clocher. Le clocher-porche semble légèrement antérieur au chantier de 1679 (Bujard 1997): il s'élève d'un étage supplémentaire au-dessus du niveau du toit de la nef, percé de baies jumelées en plein cintre sur chacun de ses quatre côtés; sa toiture en bulbe date de 1836 (Brulhart, Deuber-Pauli 1993).

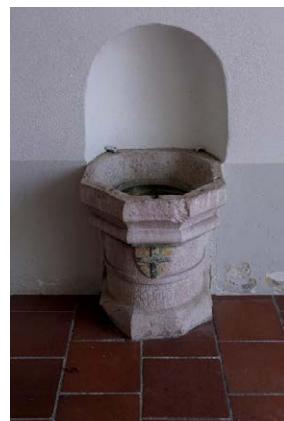
Dans l'entrée, sous le clocher-porche, bénitier du XIVe

L'église conserve plusieurs éléments mobilier intéressants: sous le clocher-porche, à droite avant d'entrer, un bénitier (font baptismal?) portant les armes des Allinges ou des Savoie, datant du début du XIVe siècle (Deonna 1927); sous une des arcades permettant d'accéder à la chapelle de la Visitation, des font baptismaux

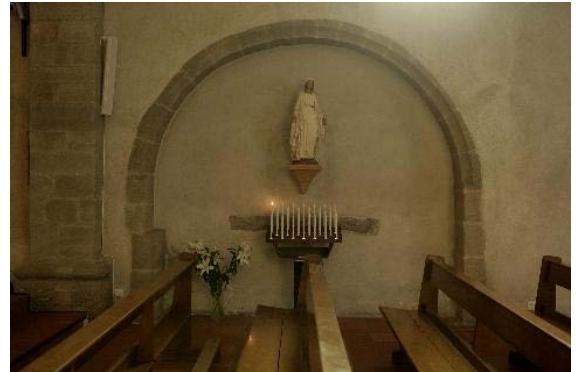
Nef de l'église, mur sud, vestiges d'une arcade menant à une chapelle médiévale (détruite)

La fin du XIVe et le XVe siècle voient la construction de six chapelles. La chapelle de la Visitation de la Vierge au nord-est, la seule encore existante en élévation, a été fondée le 29 mars 1471 par Isabelle de Menthon en mémoire de son époux Rodolphe d'Allinges, seigneur de Coudrée et gouverneur d'Hermance († avant 1459), à l'emplacement d'une sacristie préexistante (Schätti 2006). Selon Marcel Grandjean (1992), le maître maçon ayant dirigé les travaux pourrait être François Cirgat († entre 1477 et 1485) actif à Genève à l'église de la Madeleine et à Saint-Germain. La chapelle est accessible depuis la nef de l'église par deux grands arcs en plein cintre (celui à l'ouest comporte encore, côté église, un décor peint à rubans), et depuis l'extérieur par la façade ouest, par un portail appareillé en blocs de molasse, à ébrasements ornés de colonnettes (remplacées en 1969-1975: Schätti 2006) avec chapiteaux portant de curieux mascarons (motifs résultant probablement d'un retaillage avant 1896: Schätti 2006) et surmontés de voussures (refaites à neuf en 1953-1959: Schätti 2006). Les deux travées de la chapelle sont voûtées en ogives, avec arcs doubleaux et formerets, pénétrant sans amortissement dans des piliers semi-cylindriques à bases pentagonales; chaque retombée d'ogives est contrebutée par un contrefort extérieur sur le mur nord; les deux clefs de voûte portent, à l'est, un écu portant une croix (armoiries de Allinges), et à l'ouest, un écu parti d'une croix et d'un lion (armoiries des Allinges-Menthon) entouré des inscriptions IHS/XPS/AVE/MA. Le mur oriental est percé par une baie en ogive à trois lancettes et remplage, créée en 1958 sur le modèle de l'église de Ballaison (Schätti 2006); chacune des travées du mur nord est percée d'une fenêtre à lancette unique en arc brisé trilobé; le portail occidental est surmonté d'un œil-de-bœuf ovale. La circulation entre la chapelle et l'église, condamnée en 1768, a été rouverte lors de la restauration de 1953-1959 (Schätti 2006). D'après Nicolas Schätti, la chapelle de la Visitation «est caractéristique de la production genevoise de la seconde moitié du XVe siècle (...), un édifice de premier plan; elle est certainement la fondation religieuse seigneuriale la plus prestigieuse qui soit conservée dans le canton, hormis la chapelle des Macchabées qui ressort d'un autre contexte. Elle est la seule à disposer d'un portail qui, bien que réservé à l'usage exclusif des fondateurs, prend la forme d'une véritable entrée d'église (...).» En 1820, la chapelle est aménagée pour accueillir des locaux communaux: elle est ainsi divisée en trois niveaux et est percée de grandes baies rectangulaires, aménagements supprimés lors de la restauration de 1953-1959. Les fondations des cinq autres chapelles ont été retrouvées lors des fouilles en 1971-1973: deux situées au nord de la nef et trois au sud, qui avaient donc pour particularité d'être situées à l'extérieur du mur d'enceinte de la ville (Bonnet 1973).

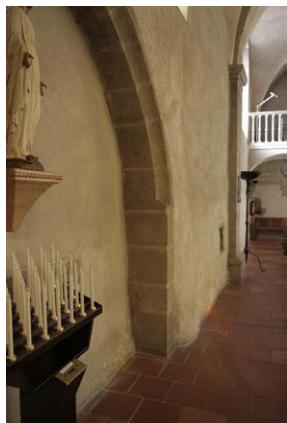
Mur sud de la nef, détail de l'arc d'entrée d'une ancienne chapelle médiévale (démolie au XVIIe)

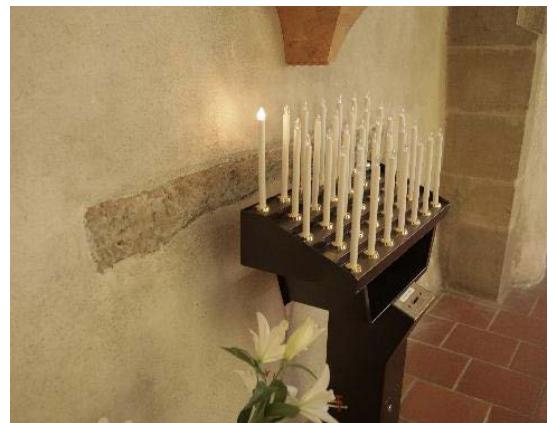
Nef de l'église, mur sud, détail des vestiges archéologiques

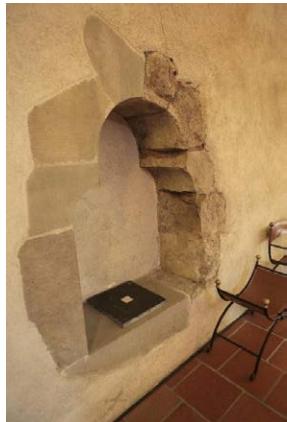
Chœur de l'église, mur sud, piscine liturgique du XIIIe

C'est, semble-t-il, à la demande de Béatrice de Faucigny que la première église maçonnée est construite à la fin du XIII^e siècle (Bonnet 1973), contre le mur d'enceinte de la ville, utilisé donc comme mur gouttereau sud. Les trois fenêtres en triplet du chevet du chœur datent certainement de cette première étape de construction. Bouchées depuis le XVII^e siècle, elles ont été retrouvées et rétablies lors de la restauration de 1953-1959; leurs embrasures comportaient alors un décor à «fleurs rouges terminant de longues tiges sans feuilles, encadrées par des traits noirs et latéralement par un quadrillage de traits rouges et noirs avec des étoiles rouges»; peut-être légèrement plus tardif, il n'a malheureusement pas pu être conservé (Blondel 1960). La piscine liturgique à arc trilobé ménagée dans le mur sud du chœur date vraisemblablement elle aussi de la fin du XIII^e siècle. Sur le mur est, un tabernacle mural découvert en 1970-1972 pourrait être celui dont la réalisation est demandée en 1443 lors

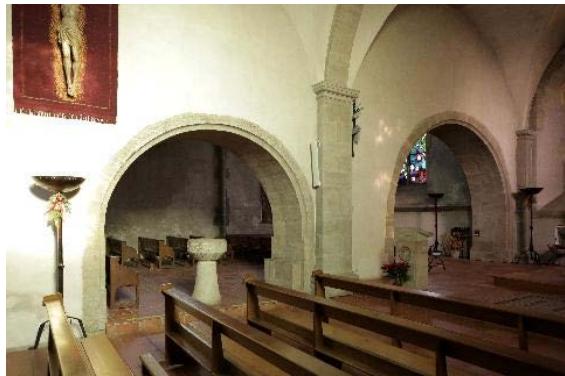
Nef de l'église, mur nord, arcades ouvrant sur la chapelle de la Visitation

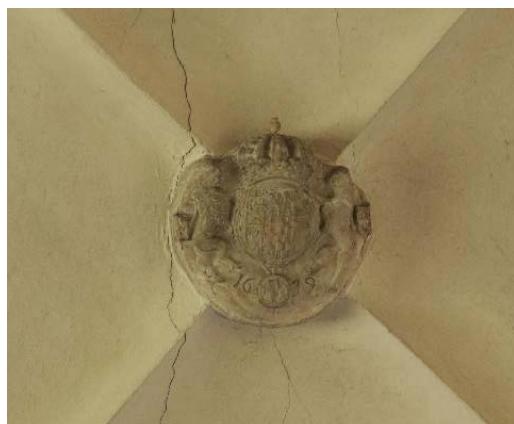
Nef de l'église, clef de voûte datée 1679

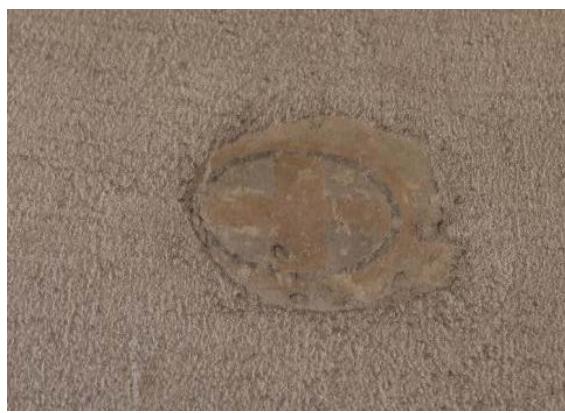
Chapelle de la Visitation, mur oriental, vestiges d'une croix de consécration peinte

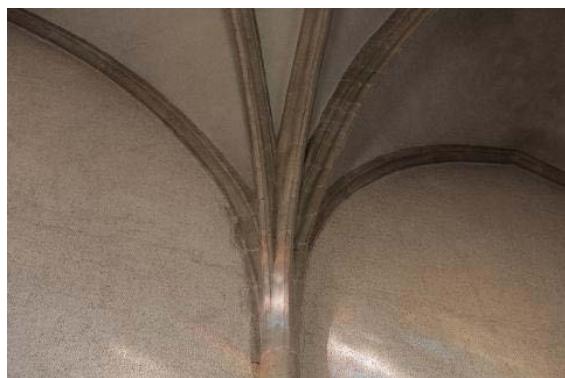
Chapelle de la Visitation, retombée des voûtes

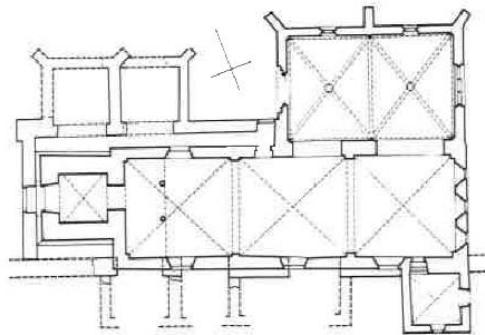
Plan de l'église avec signalisation des fondations des chapelles trouvées en fouilles

Le plan de l'église s'articule en un vaisseau unique long de trois travées – les deux occidentales étant occupées par la nef, celle orientale par le chœur, à chevet droit – flanqué au nord-est par une chapelle de deux travées rectangulaires, et au sud-est par une petite sacristie de plan carré. L'entrée s'effectue depuis l'ouest, par un clocher-porche hors-œuvre. L'état actuel de l'édifice est dû à plusieurs chantiers menés au fil des siècles, depuis sa première construction en maçonnerie à l'époque médiévale, en passant par un grand chantier en 1679, jusqu'aux trois campagnes de restauration réalisées en 1953-1959, 1969-1975 et en 2008. L'article publié par Charles Bonnet en 1973 fait encore largement référence pour ce qui concerne la compréhension de l'église (résultat des fouilles et analyse des différentes sources d'archives connues), tandis qu'en 2006, Nicolas Schätti a approfondi l'étude de la chapelle de la Visitation.

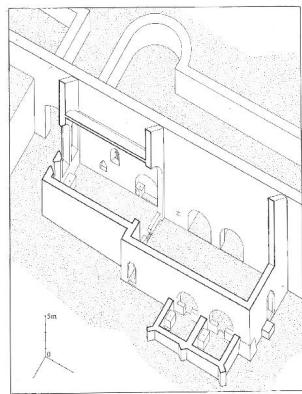
Fig. 8: Reconstitution de l'église au XV^e siècle avec ses chapelles latérales.

Reconstitution de l'église de la fin du XIV^e - XVe
